**Evangelisch-Lutherische
Kirchgemeinde Rambow
An der Kirche 1
17166 Bülow**

**Sanierungsarbeiten
Kirche Rambow
Kirchstraße
17194 Rambow**

Sanierungsbericht

Waren (Müritz), den 31.07.2009

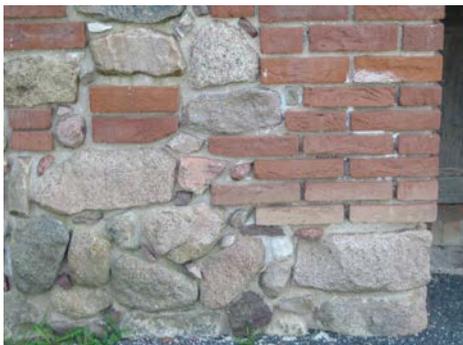
Stabilisiertes Sockelmauerwerk am Turm

Da der Westturm auf Grund seiner Schäden im Sockelbereich einsturzgefährdet war, wurde das Felsenmauerwerk 1995 durch die SRABAG aus Melsungen saniert. Gleichfalls wurden die größten Schäden in der Nord- und der Südwand des Kirchenschiffes behoben. Die Standfestigkeit der Kirche war wieder hergestellt.

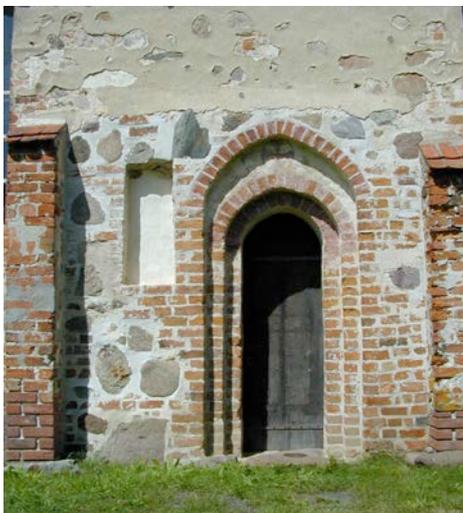
Restauriertes Südportal

1996 wurde das Südportal durch Dipl.-Restaurator Detlef Krohn aus Carpin konserviert und der Putz sowie die Außenfarbigkeit restauriert.

Das Bild zeigt außerhalb des restaurierten Bereiches den Erhaltungszustand von Putz und Mauerwerk. Der Putz ist abgeplatzt und verschlissen. Das Mauerwerk der Pfeiler befindet sich in einem desolaten Zustand.

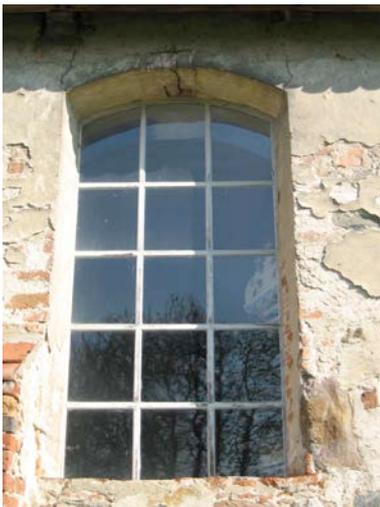
Zerstörungen an den Öffnungen

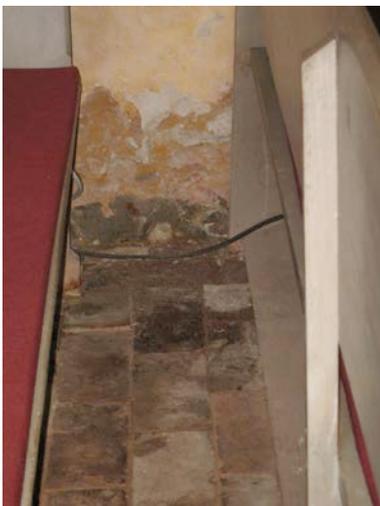
Durchfeuchtung im Inneren

Durch die Wände drang Wasser in das Kirchenschiff, den baulichen Bestand und das Inventar gefährdete. Unter diesen Umständen wären auch dringend notwendige kleinere Maßnahmen innerhalb der Kirche nicht nachhaltig, bevor dieser grundlegende Mangel nicht behoben war. Auch an den Öffnungen sammelte sich Niederschlagswasser und griff Putz und Mauerwerk an. Risse traten nach dem Verlust des Putzes immer deutlicher hervor. In sie drang ebenfalls Wasser ein und gefährdete den Bestand des Mauerwerkes. Der Putz des Ostgiebels löste sich verstärkt ab und die Schäden an den Fialen wurden immer größer.

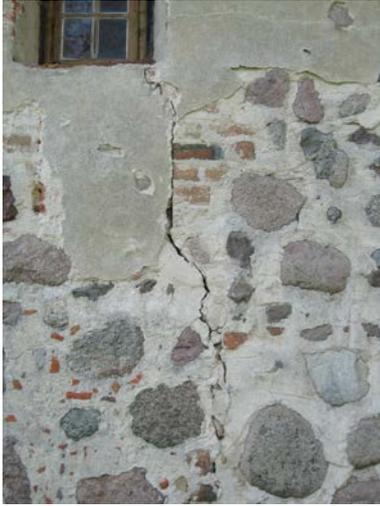
Risse im Mauerwerk

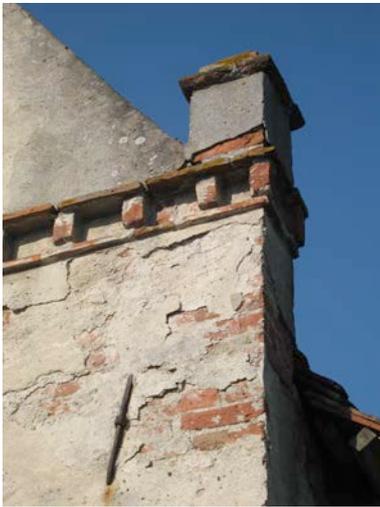
Zustand Ostgiebel und Filialen

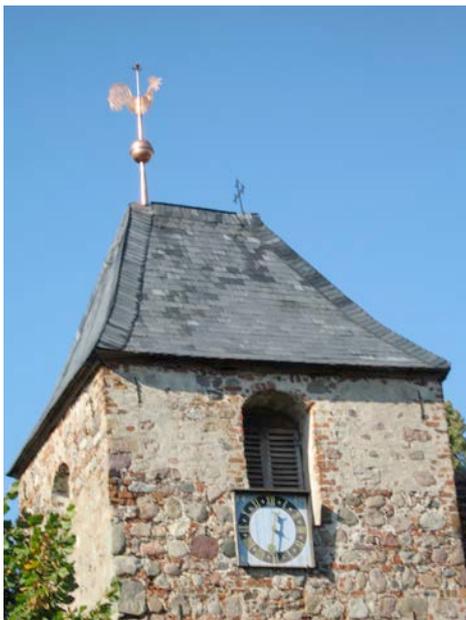
Ein ungewöhnliches Ereignis löste die nächste Sanierungsmaßnahme aus. Am 16.06.2006 traf während eines Gewitters ein Blitz die Kirchturmspitze. Er zündete gottlob nicht, beschädigte aber das Dachtragwerk, das Schieferdach, die Elektroanlage und das Läutewerk.

Mit der Versicherungssumme stellte die Zimmererei Matthias Hartig aus Christinenhof das Tragwerk des Helmes wieder her.

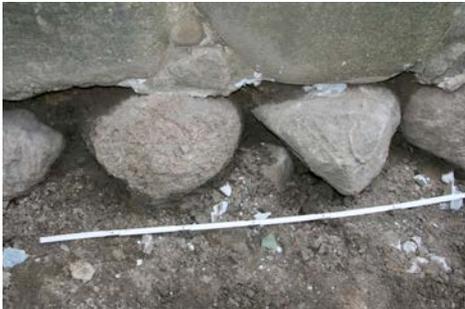
Zuerst wurden die Fundamente abschnittsweise freigelegt.

Hierbei stellte sich sehr schnell der Grund für die Durchfeuchtungen heraus. Die bis zu 1,00 m dicken Außenwände waren teilweise nur auf einer Lage Feldsteine gegründet. Zudem befand sich kein Mörtel zwischen den Steinen.

Das Fundament wurde mit Spachtel, Drahtbürste und Druckluft gesäubert und mit Trassmörtel verstrichen. Das Ergebnis stellte sich schon während der Bauarbeiten ein. Die durchfeuchteten Bereiche wurden merklich kleiner.

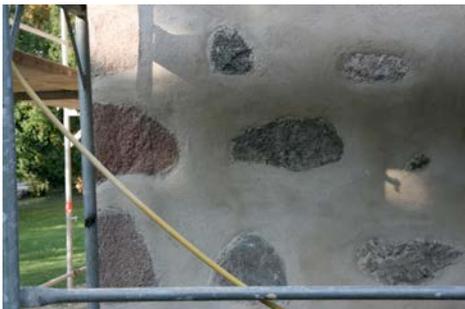
Der alte Putz war bis auf wenige Stellen nicht mehr zu erhalten. In Abstimmung mit dem Oberkirchenrat, dem Landesamt für Kultur und Denkmalpflege, dem Kirchenkreis und der Restauratorin wurde die Putzsanieung festgelegt.

Das Mauerwerk wurde gesäubert, Fehlstellen und Risse geschlossen und mit aufbereitetem Muschelkalkputz neu verputzt. Die Feldsteinsichtigkeit wurde erhalten. Ebenso größere Flächen Ziegelmauerwerk.

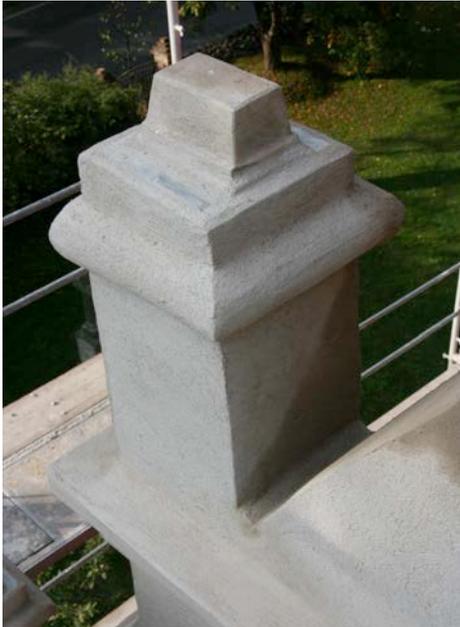
Bleiabdeckung einer Fiale

Um ein weiteres Eindringen von Feuchtigkeit zu verhindern, wurden die waagerechten Flächen mit einer Bleiabdeckung versehen.

Die schadhaften Teile der Fialen wurden erneuert und die Türmchen neu verputzt.

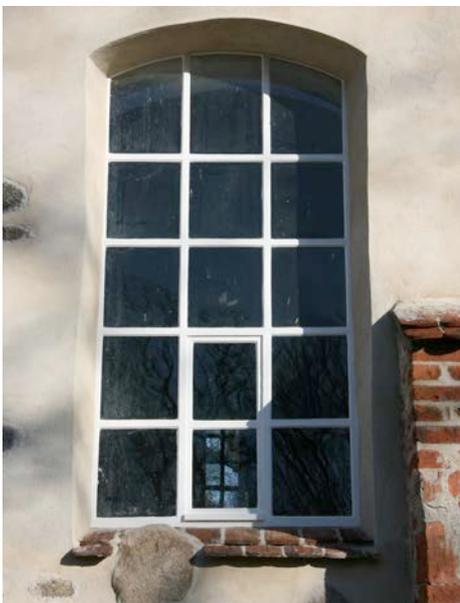
Saniertes Fenster

Zur sicheren Ableitung des Regenwassers wurden alle Fensterbänke neu mit Bieberdachziegeln abgedeckt. Hierbei wurde besondere Rücksicht auf die Struktur des bestehenden Mauerwerkes genommen. Herausragende Feldsteine wurden nicht heraus gebrochen, sondern in die Abdeckung integriert.

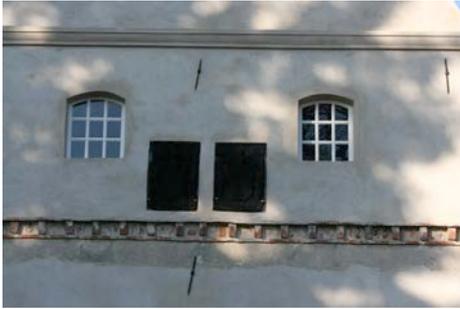
Restaurierter Ostgiebel (Detail)

Im Rahmen der Putzarbeiten wurden restauratorische Arbeiten am Ostgiebel von Dipl.-Restauratorin Bettina Strauß durchgeführt. Am unteren Fries wurden der ursprüngliche Putz und die Kalktünche durch Putzhinterfüllung gesichert. Der untere Fries wurde durch die Restauratorin konserviert.

Die beiden hölzernen Medaillons (Wappenschilder) wurden abgenommen, gereinigt, konserviert und wieder befestigt.

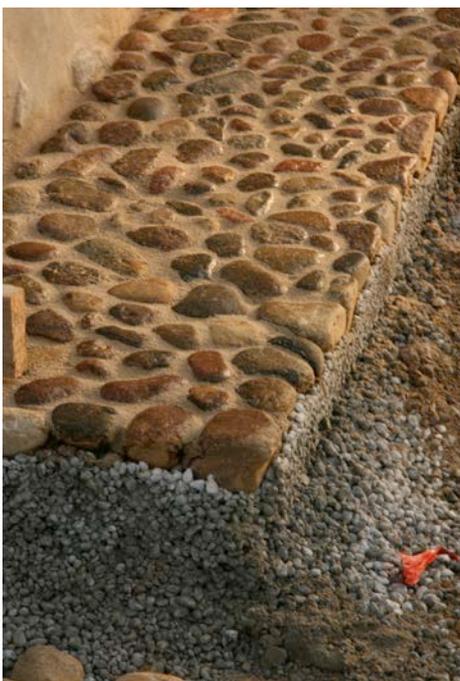
Neue Traufe

Zum Schutze des Sockels wurde ein Traufpflaster aus Sammelsteinen hergestellt. Es liegt auf einer Schicht Drainbeton und ist mit kunststoffgebundenem Mörtel verfugt. Mit 6 % Gefälle wird das anfallende Regenwasser sicher vom Mauerwerk abgeleitet.
