**Evangelisch-Lutherische
Kirchgemeinde Rambow
An der Kirche 1
17166 Bülow**

**Sanierungsarbeiten
Kirche Rambow
Kirchstraße
17194 Rambow**

Sanierungsbericht

Waren (Müritz), den 31.07.2009

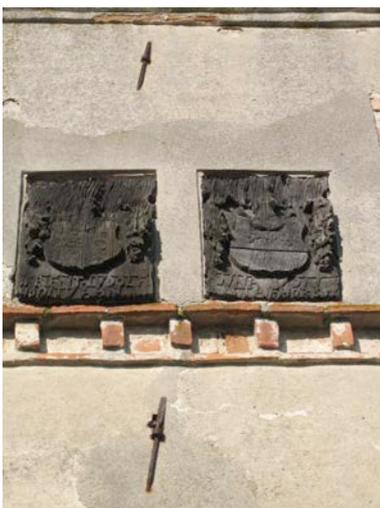
Wappentafel und Friese

Trotz ihres romantischen Erscheinungsbildes wies die Kirche schwerwiegende Schäden auf.

Durch die Wände drang Wasser in das Kirchenschiff, den baulichen Bestand und das Inventar gefährdete. Unter diesen Umständen wären auch dringend notwendige kleinere Maßnahmen innerhalb der Kirche nicht nachhaltig, bevor dieser grundlegende Mangel nicht behoben war. Auch an den Öffnungen sammelte sich Niederschlagswasser und griff Putz und Mauerwerk an. Risse traten nach dem Verlust des Putzes immer deutlicher hervor. In sie drang ebenfalls Wasser ein und gefährdete den Bestand des Mauerwerkes. Der Putz des Ostgiebels löste sich verstärkt ab und die Schäden an den Fialen wurden immer größer.

Die beiden hölzernen Medaillons (Wappenschilder) wurden abgenommen, gereinigt, konserviert und wieder befestigt.

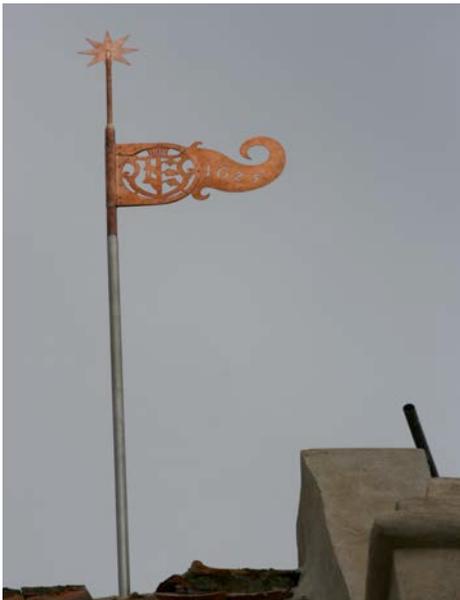
Neue Wetterfahne

Auf dem Kirchendach befand sich nach Aussagen von Zeitzeugen bis in die 1950-er Jahre eine Wetterfahne. Ihre Überreste waren noch bis in die 1980-er Jahre im Pfarrhof.
